Pregled stanja vodnih objektov, naprav in ureditev v Naravnem rezervatu Ribniki v dolini Drage pri Igu s predlogom ukrepov za njihovo vzdrževanje in obnovo, s poudarkom na ohranjanju oziroma izboljšanju stanja zavarovanih vrst

## **PROJEKTNA NALOGA**

### **Končno poročilo**

Naročnik: **Krajinski park Ljubljansko barje  
Podpeška cesta 380  
1357 Notranje Gorice**

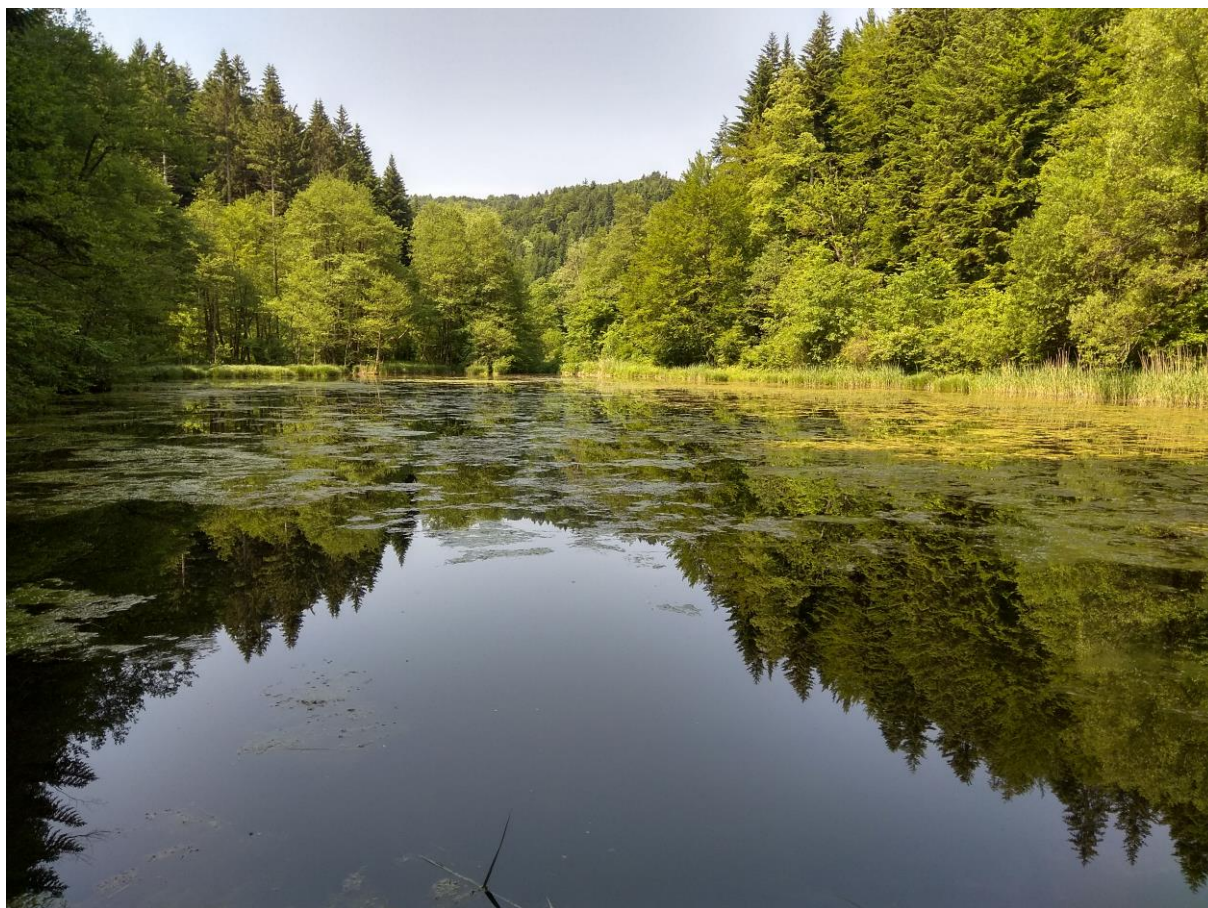
Pri terenskih ogledih smo identificirali jezovno zgradbo in spremljajočo infrastrukturo, ki je vnesena v kataster. Uradno ribnik in pripadajoči objekti nimajo vzdrževalca. Dotoki vode v ribnik so poleg odvzema iz Draščice (Enostavno tirolsko zajetje za katerega ni izdano vodno dovoljenje) tudi izviri v desni brežini. Iztok iz ribnika vodi vodo nazaj v vodotok Draščica. Ribnik je glede na potek toka vode ločen od sistema ostalih jezer. Na nasipu je vidna prisotnost živali, objekt prerašča drevje, glede na velikost rastja lahko sklepamo, da objekt ni bil zadovoljivo vzdrževan več kot 10 let. Nujna je sanacija prelivnega objekta in talnega izpusta, opaziti je sledove pronicanja skozi jezovno zgradbo, hkrati sodeč po posedkih na kroni in brežinah lahko sklepamo na prisotnost notranje erozije. Sanirati je potrebno tudi sam nasip,

dvigniti višino krone, poskrbeti za tesnitev in stabilnost zračne in vodne brežine. Na objektu so vidni znaki nujnih vzdrževalnih del, kdo je dela izvajal ni povsem znano, vidna je tudi uporaba odpadnega gradbenega materiala za izvedbo popravil. Sicer pa objekt ni bil redno vzdrževan. Poleg tega ugotavljamo, da je nivo vode v ribnikih glede na stanje objekta previsok.

**Slika 8:** Zadnji ribnik.

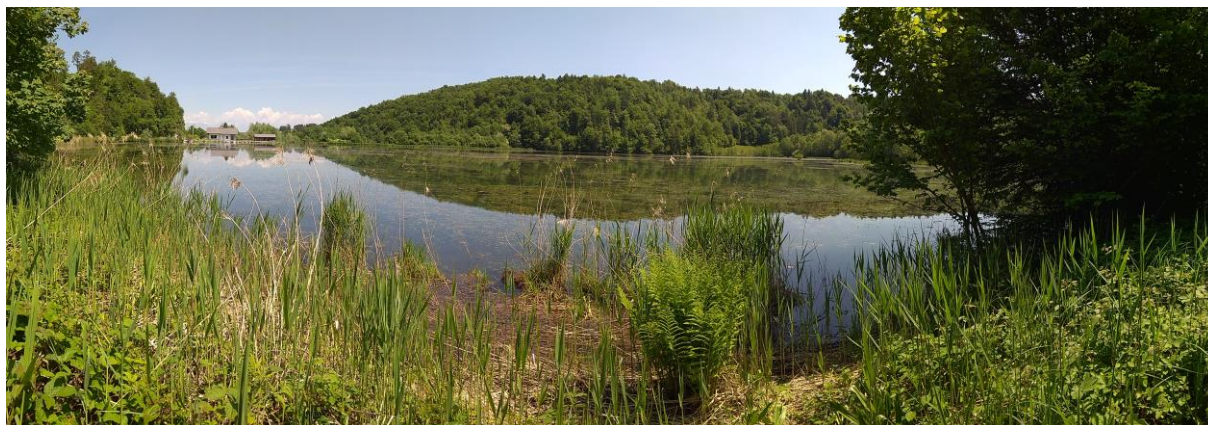
pojavljajo mokre cone, ki nakazujejo na puščanje jezovne zgradbe (v desnem boku se jasno vidi pronicanje, v levem boku pa je dovodno nastal kar dodaten ribnik t.i. Lovski ribnik). Z vidika varnosti objektov je jezovna zgradba Velikega ribnika najbolj kritična, zato mora biti sklepanje kompromisov na račun varnosti na tem objektu močno omejeno in morajo biti vse funkcije podrejene zagotavljanju varnosti za dolvodna območja, predvsem je treba zagotoviti zadostni varnostni volumen, ki bi zadržal morebitne nenadne izpuste iz katerega od gorvodno ležečih ribnikov in s tem varoval naselja, ki ležijo dolvodno.

**Slika 10:** Panorama Velikega ribnika.

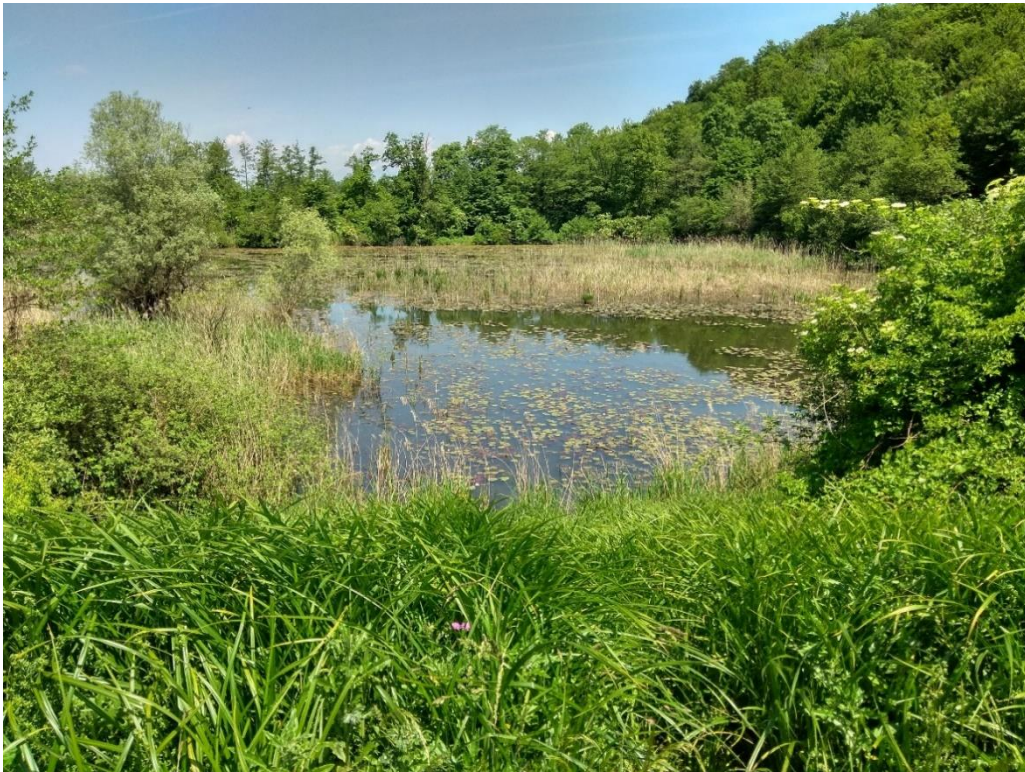
Prvi ribnik je obiskovalcem zelo dobro skrit v zarasti. Pri terenskem ogledu pa smo se lahko na lastne oči prepričali da gre pravzaprav za veliko ojezeritev. Krona jezu v celoti ni bila prehodna, saj je na kroni pas neprehodnega rastja, na naše presenečenje pa smo na kroni odkrili tudi znake antropogene aktivnosti, na objektu se namreč nahaja tudi nasad krompirja, kar je nedopustno. Krona jezu je dolga več kot 100 m, v njenem desnem boku se nahaja glavni iztok iz sistema jezer nazaj v reko Draščico. Na kroni so opazni obsežni posedki in zrast, nekatera debela so debela že več kot 40 cm, varnostnega nadvišanja na objektu ni. Ker gre za zadnji objekt v sistemu, skozi katerega teče celotni pretok reke Draščice je na njem nujna rekonstrukcija evakuacijskih objektov in zagotovitev varnostnega volumna ter obnova močno poškodovanega nasipa.

**Slika 11:** Prvi ribnik.

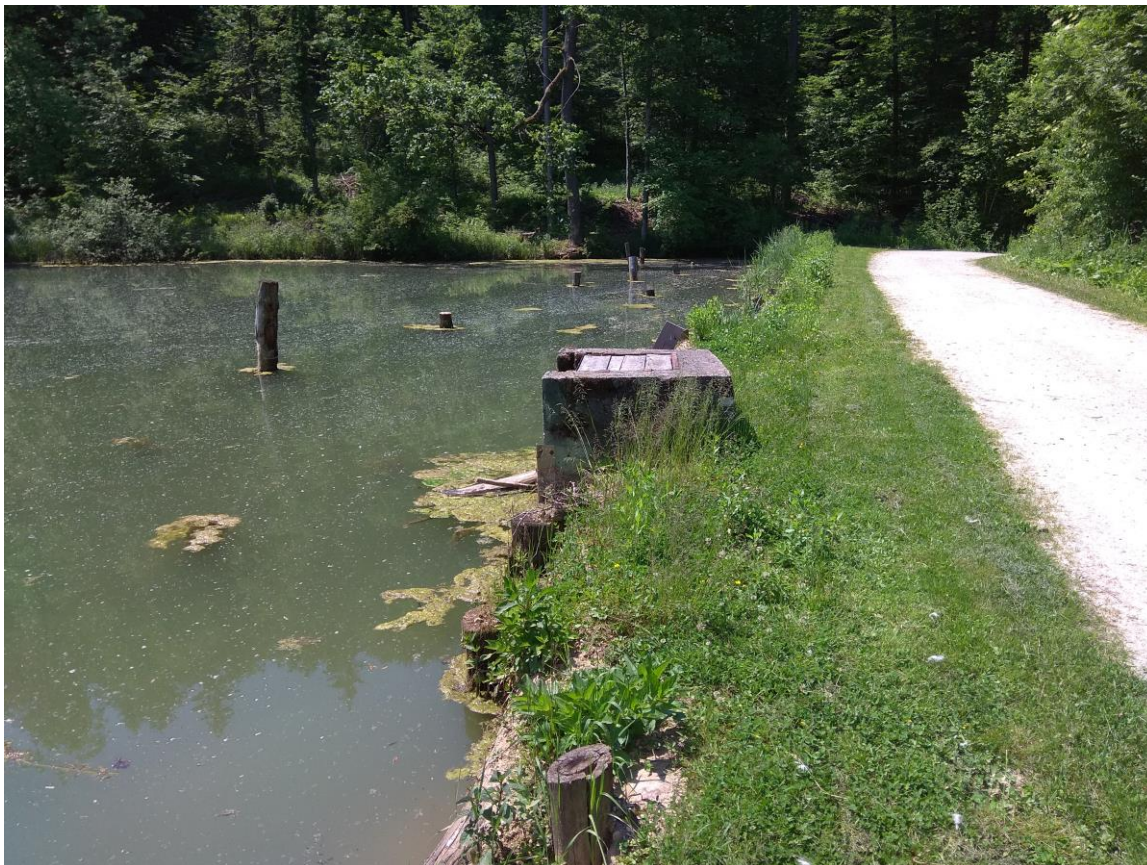
Ribnik Špilgut je najbolj gorvodni ribnik v severnem sistemu. V zaledju smo zabeležili dva izvira, ki napajata vodno telo. V literaturi pa je navedeno, da se na območju nahajajo podvodni viri vode in hudourniški potoki. Območje tega jezera in spremljajočih objektov potrebuje sanacijo, treba je utrditi brežine jezu, sanirati prelivni objekt in talni izpust ter bočni preliv. Očistiti je tudi treba zarast na območju celotnega ribnika.

**Slika 13:** Ribnik Špilgut.

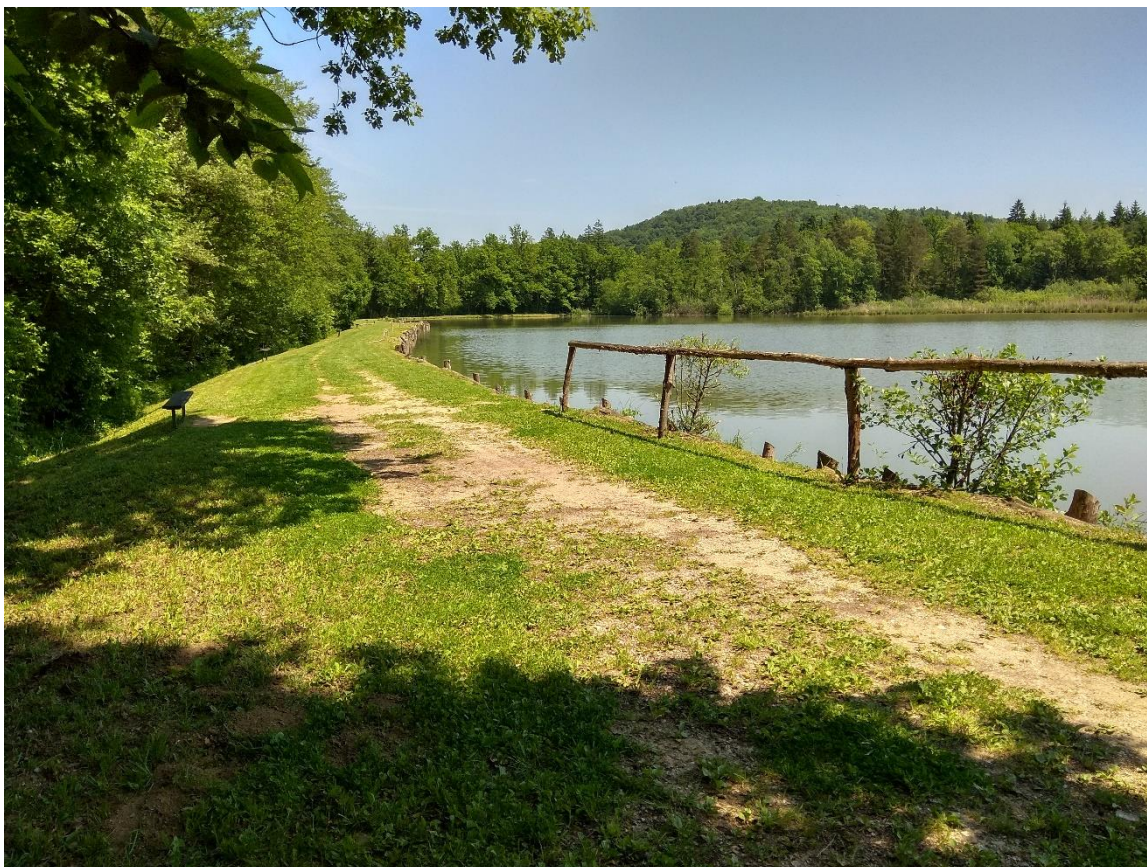
Ribnik Rakovnik je največji v sistemu severnih ribnikov. Pri pregledu objektov, je bila krona glavnega jezua pokršena, kar nakazuje, da je objekt deležen vsaj delnega rednega vzdrževanja. Kljub temu pa objekt potrebuje sanacijo, vidni so zdrsi gorvodne in dolvodne brežine, razpoke na kroni. Iztočni objekti niso primerno urejeni, vidne so poškodbe okoli vtoka in na vtoku, zapiranje iztoka je nepopolno in ne izpolnjuje osnovnih varnostnih zahtev. Videti je, da je bil pred leti urejen tudi prelivni objekt v desnem boku, vendar je ta trenutno zaraščen in v primeru prelivanja ogrožen zaradi erozije, nujna je sanacija prelivnega objekta. Dolvodno smo opazili, da je urejen dodatni manjši ribnik pravokotne oblike, za katerega nismo uspeli pridobiti nobene dokumentacije, poimenovali smo ga Izkopani ribnik. Tak način poseganja v prostor brez ustreznih dovoljenj in na lastno pest ni primeren ne z varnostnih, kot tudi ne iz okoljskih vidikov in se na tem območju nebi smel dogajati. Poleg tega pa je iz situacije na terenu razvidno, da se ribnik dolvodno napaja iz pronicajoče vode iz ribnika Rakovnik, na jezua so namreč jasno vidni znaki notranje erozije. Dolvodno od jezua pa se nahaja še več vlažnih mest, tako da tudi ne gre izključiti možnosti pronicanja skozi jezua ali v temeljnih tleh na širšem območju.

**Slika 14:** Ribnik Rakovnik.

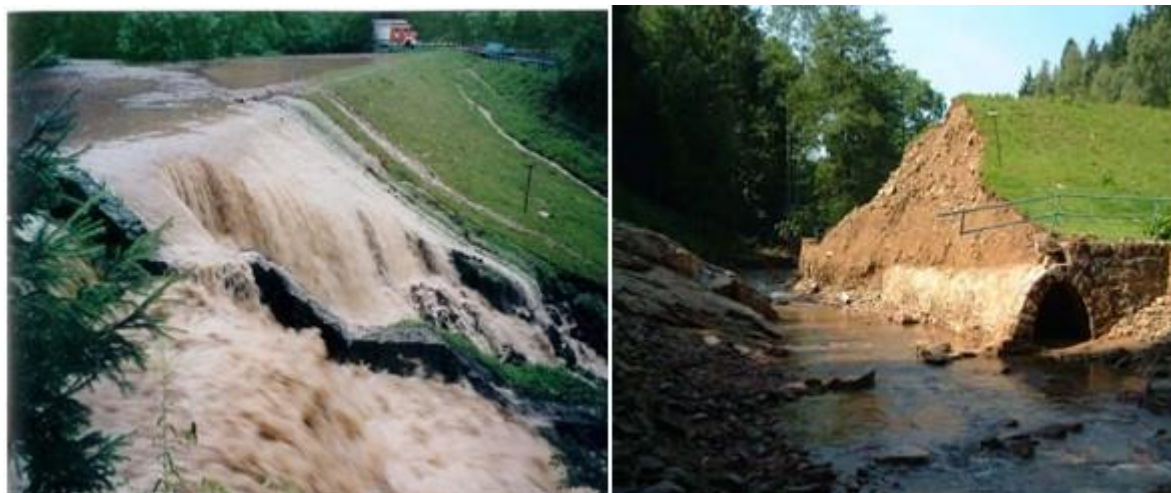
Povečan pretok vode ali prisotnost plavin v vodi povzročajo dodatno erozijsko obremenitev vrhnjega ustroja prelivnih objektov. V kolikor proces napreduje, to privede do obsežne erozije, ki prizadene tudi jezovno zgradbo in vodi v nenadzorovani izpust vode. Primer takšne porušitve iz leta 2002 v Nemčiji je prikazan na sliki 28.

**Slika 28:** Porušitev ob pojavu poplavnih voda zaradi nezadostne kapacitete prelivnega polja (vir: <https://damfailures.org/lessons-learned>).

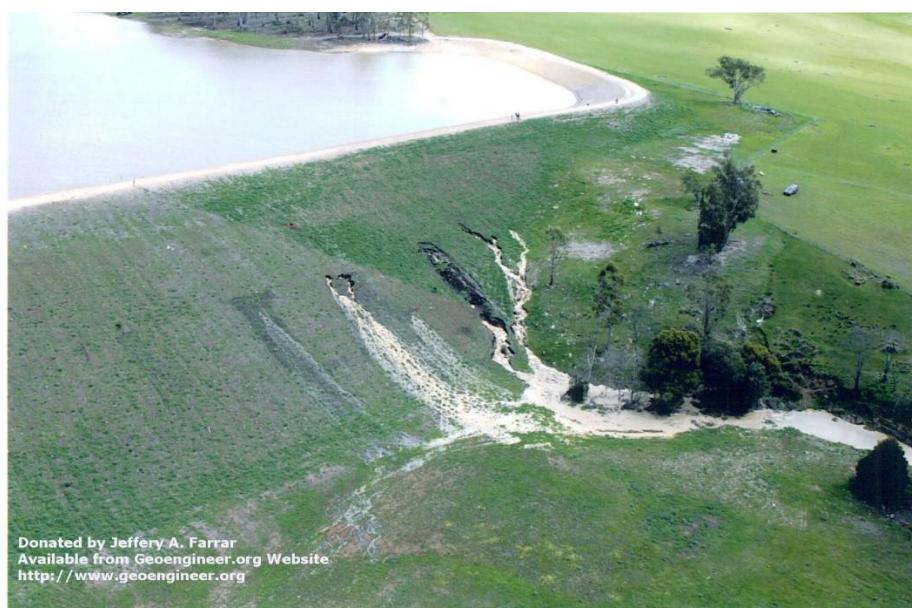
Do pojava notranje erozije v nasipih pride zaradi prevelike količine pronicanja vode skozi objekt in spiranja finih frakcij. Ker je nasip v stalnem kontaktu z vodo lahko vsaka nepravilnost na objektu (na površini in v notranjosti) povzroči vdiranje vode v objekt in postopno erozijo finih frakcij, ki na začetku na površini ni opazna. Na primer, zaradi zarasti z grmičevjem in drevjem na kroni in brežinah jezu pride do zmanjšane varnosti objekta, saj vegetacija vzpostavi mrežo korenin, ki potekajo v notranjost objekta, stik s korenino in objektom pa je šibka točka oz. votlina po kateri se lahko vzpostavi tok vode. Podobna težava je prisotnost živali, ki s svojo aktivnostjo ustvarjajo luknje v objekt, ki so prav tako vstopne točke za vodo. Na sliki 29 je prikazan primer napredovane notranje erozije na objektu, na sliki 30 pa so prikazane faze procesa notranje erozije od začetka pronicanja do porušitve objekta.

**Slika 29:** Primer napredovane notranje erozije v nasuti pregradi (vir: [geoengineer.org](http://www.geoengineer.org)).

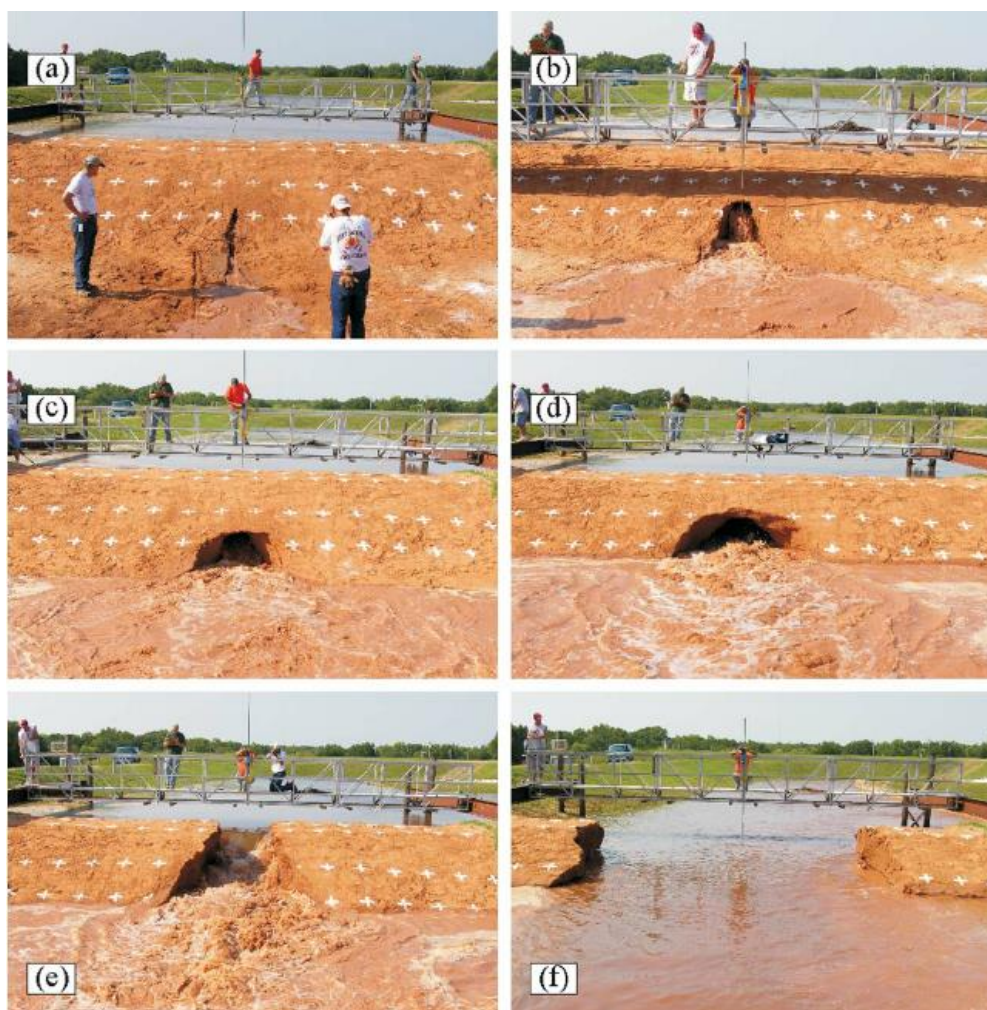
**Slika 30:** Simulacija pojava in razvoj različnih faz notranje erozije (Altinakar et al., 2011).
