# **Izboljšanje hidroloških razmer za HT6410 s spremljanjem stanja v naravnem rezervatu Mali plac**

**Končno poročilo**

**Biološki inštitut Jovana Hadžija ZRC SAZU**

**Ljubljana, september 2021**

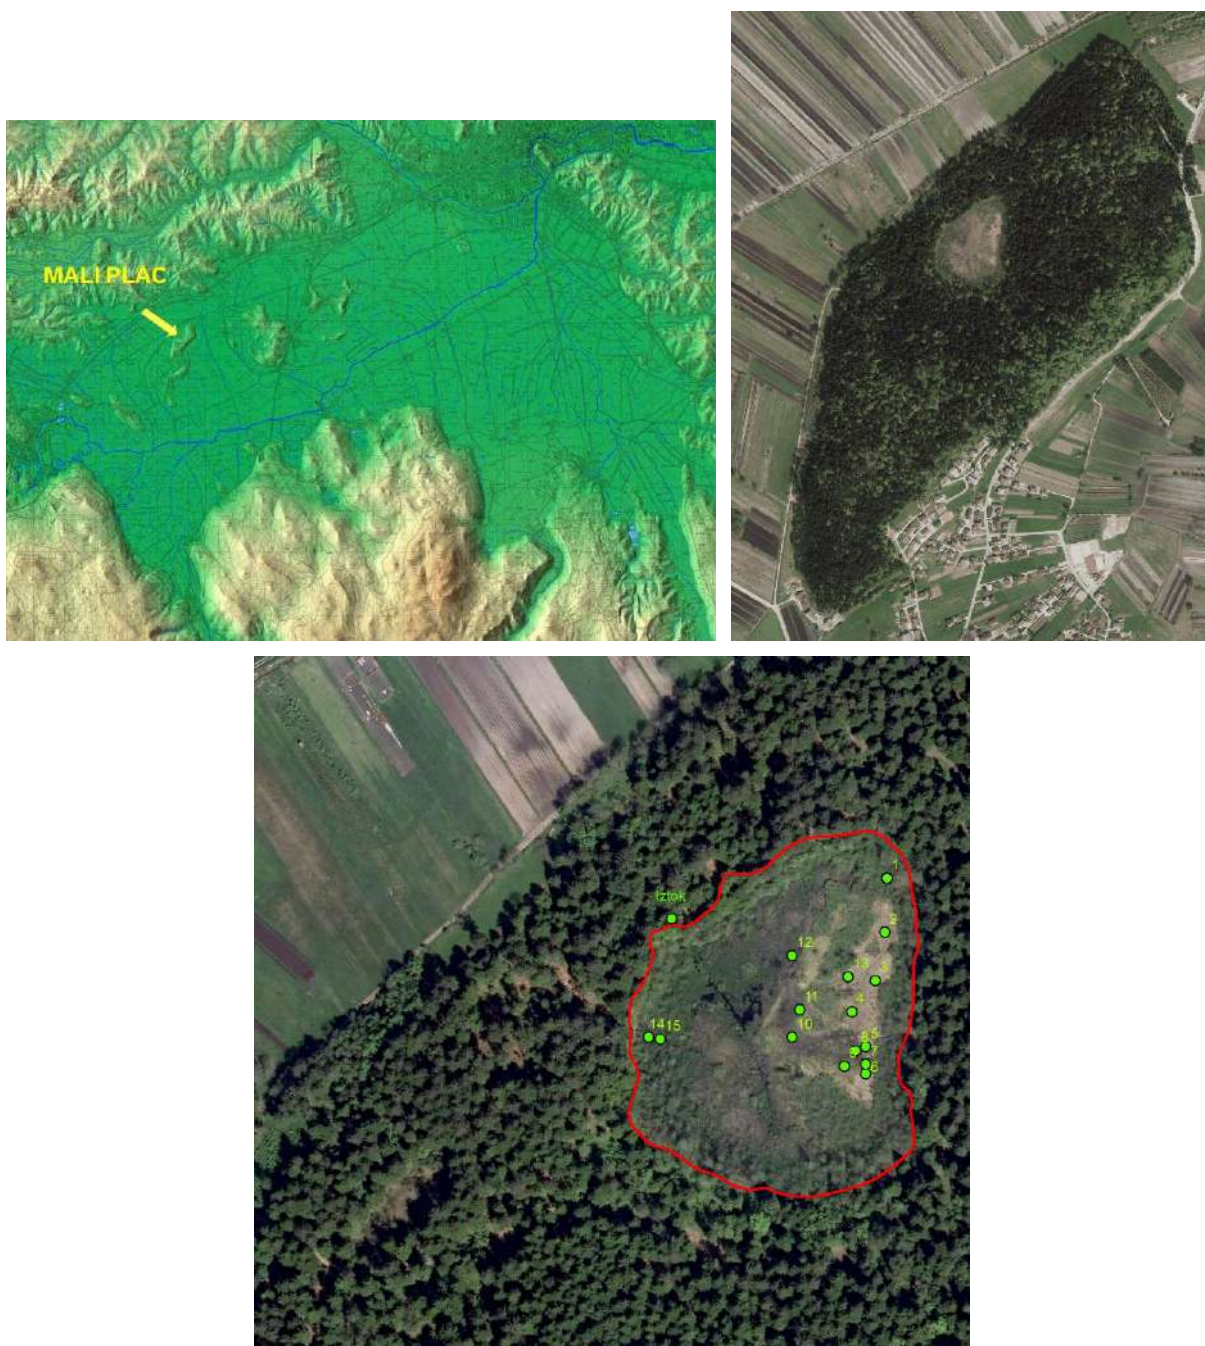
Slika 2: Projektno območje barja Mali plac na Ljubljanskem barju. V projektne območju so označena merilna mesta vodostaja v različnih združbah (številke) in na iztoku.

Območje kartiranja je opredelil naročnik (Krajinski park Ljubljansko barje) v projektni dokumentaciji (Projektna naloga), ki je del razpisne dokumentacije javnega naročila. Projektno območje Malega placa obsega približno 2 ha. (Slika 2).

V izbranih rastlinskih združbah na barjanskem delu območja smo postavili 14 stalnih popisnih ploskev (Slika 2) velikosti 1 x 1 m (Slika 3). Izbrali smo predvsem sestoje, kjer se še pojavljajo barjanske rastlinske združbe. Z monitoringom stalnih popisnih ploskev smo spremljali morebitne spremembe v vrstni sestavi in strukturi vegetacije pred in po vzpostavitvi zapornice. Na njih smo vsako leto (19.7.2018, 15.7.2019, 1.7.2020 in 8.7.2021) v optimumu vegetacije naredili vegetacijski popis, kjer smo popisali vse rastlinske vrste na ploskvi in ocenili njihovo pokrovnost. Popis prisotnosti in pokrovnosti mahov smo naredili samo prvo in četrto leto. Vegetacijo smo popisovali po standardni srednjeevropski metodi (Braun-Blanquet 1964). Pokrovnost rastlinskih vrst smo ocenjevali z Dominovo 10-stopenjsko skalo, ki je bolj natančna kot klasična Braun-Blanquetova skala in zato občutljivejša za zaznavanje morebitnih sprememb vrstne sestave zaradi spremenjenega hidrološkega režima pred in po postavitvi zapornice.

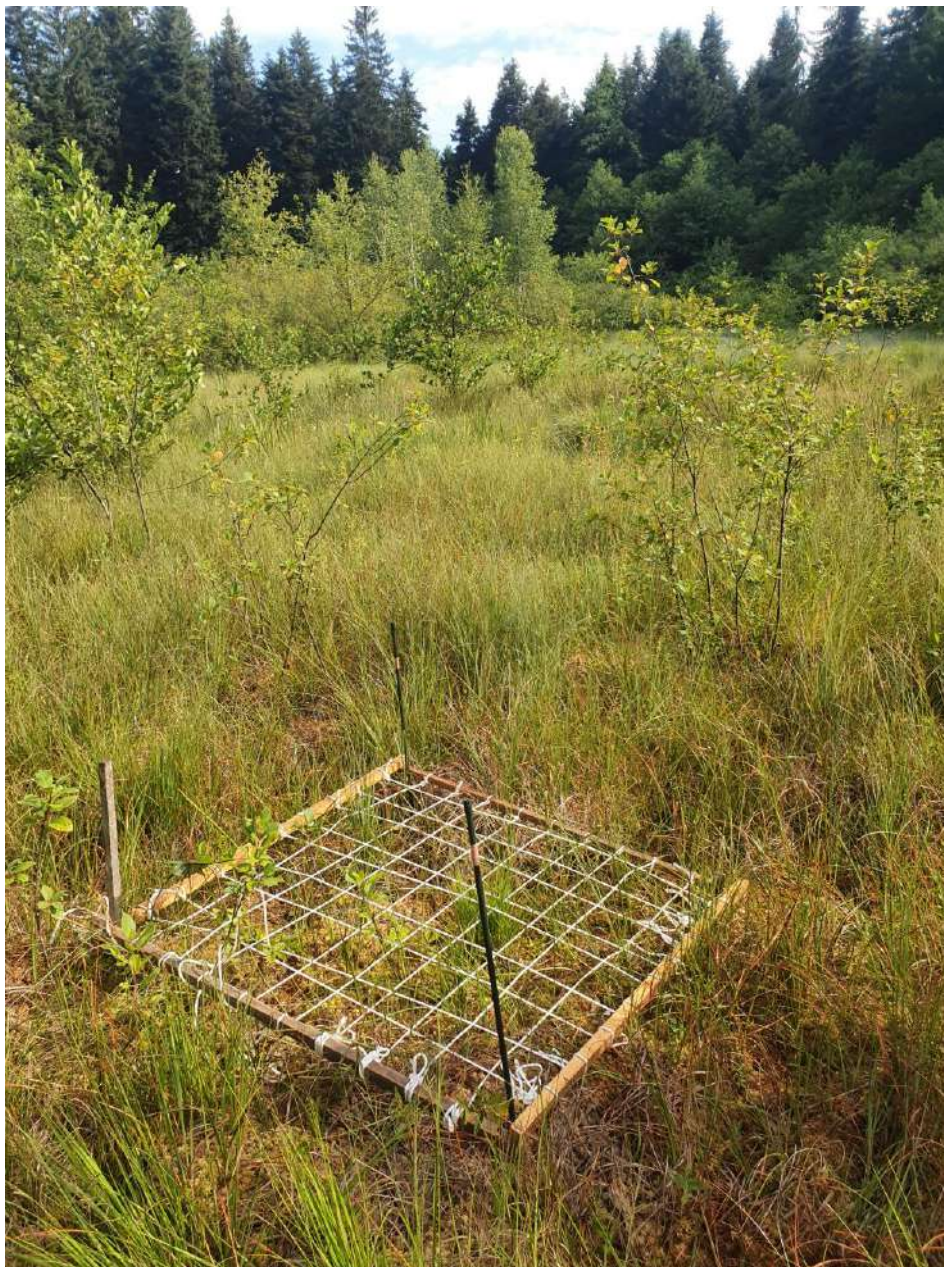
Slika 3: Popisna ploskev velikosti 1 x 1 m z mrežo za določanje pokrovnosti vrst po Dominovi skali.

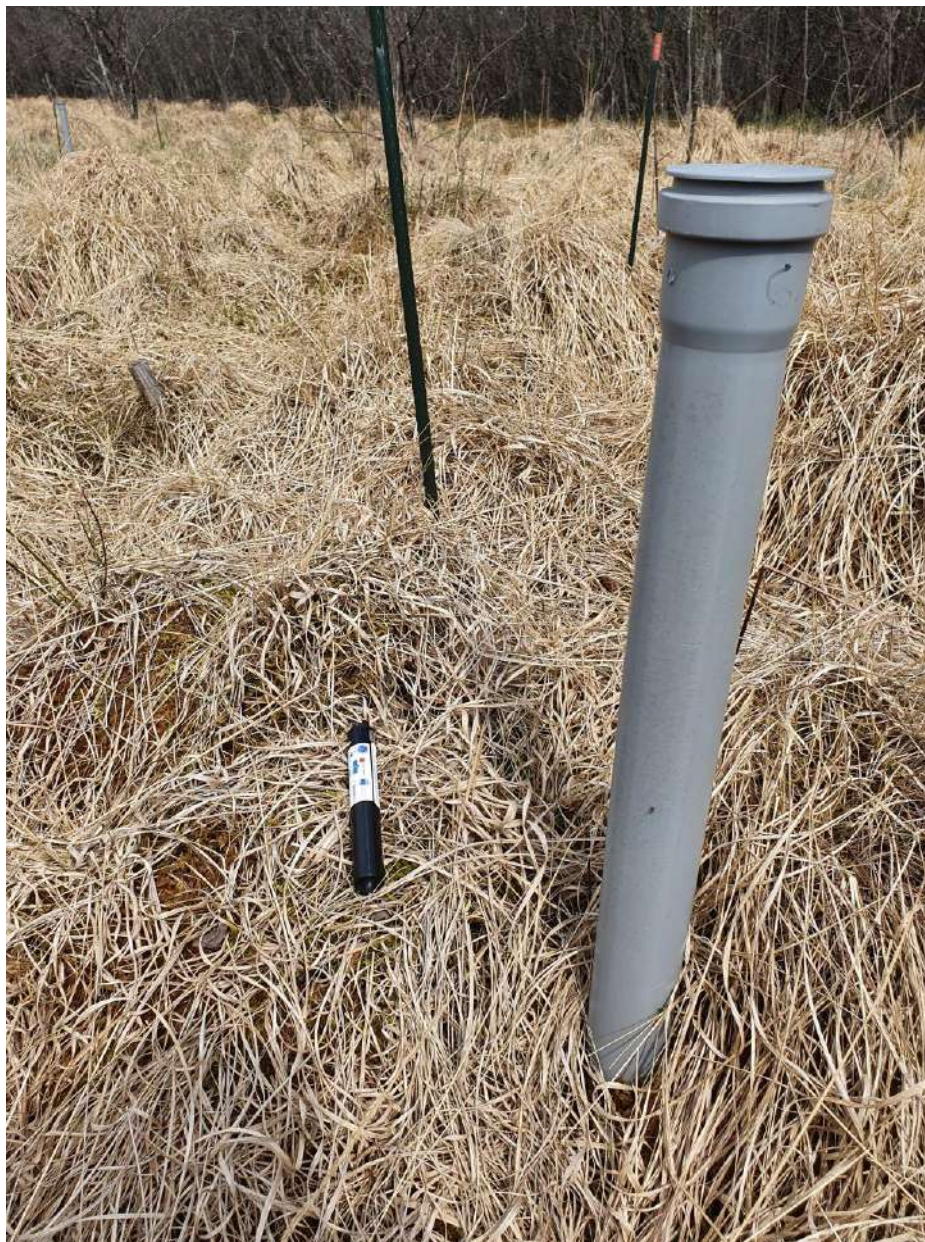
Slika 4: Piezometer za merjenje vodostaja.

Za meritve vodostaja smo naredili piezometre (navrtane alkatenske cevi dolžine 150 cm) (Steubing 1965). Postavili smo jih na trinajst izbranih stalnih popisnih ploskev (glej poglavje 2.1.3.2), v dodatnih dveh sestojih *Iridetum pseudoacori* in *Caricetum elatae* pa smo merili samo poplavno vodo (skupaj 15 merilnih mest, Slika 2). Meritve vodostaja smo opravljali v 14-dnevnih intervalih tekom vegetacijske sezone. Meritve smo izvajali tudi na iztoku iz mokrišča in sicer tudi že pred namestitvijo zapornice (glej poglavje 2.2.4).

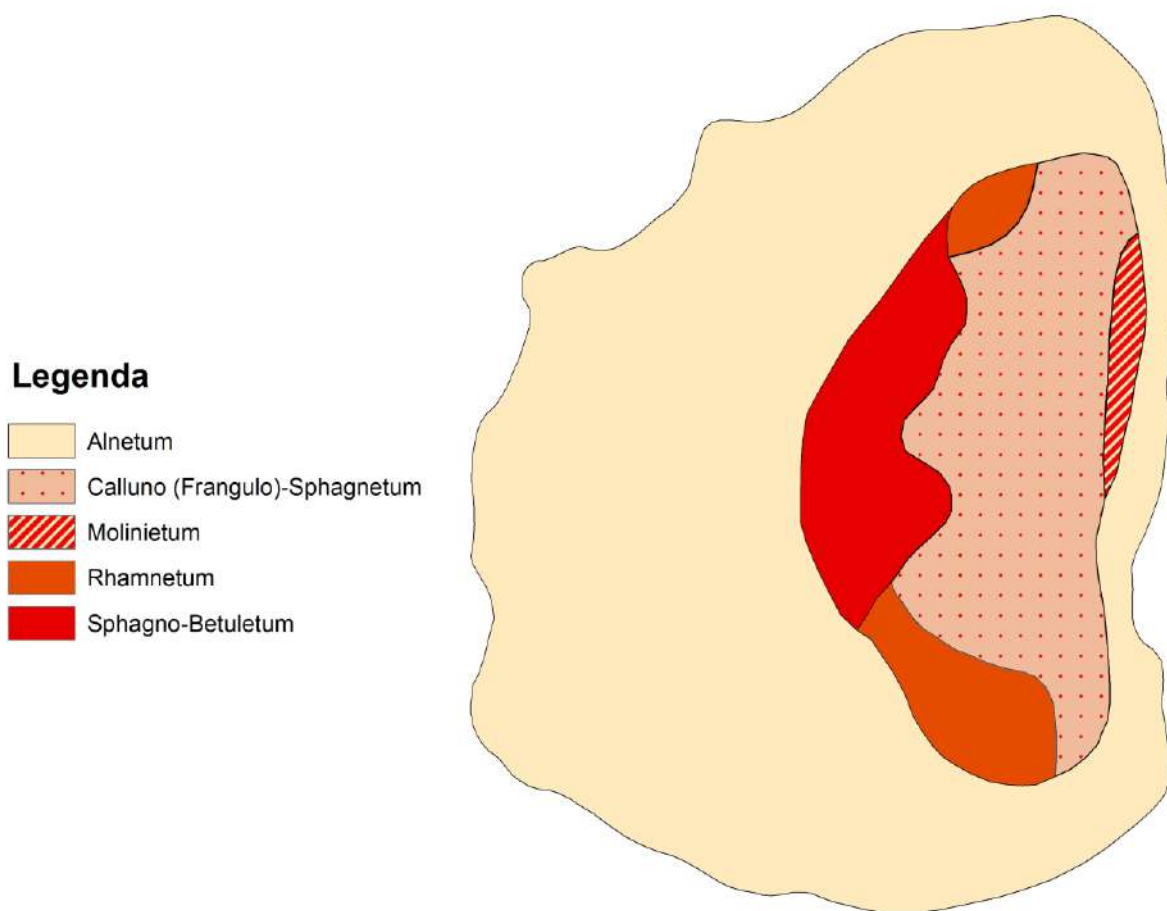
Slika 5: Vegetacijska karta barja Mali plac leta 1987 (Martinčič 1987).

Prva karta (Slika 5) prikazuje stanje pred potopitvijo barja, ko so na Malem placu prevladovala barjanske združbe *Calluno-Sphagnetum*, *Molinietum* s. lat. in *Sphagno-Betuletum*. Vegetacijski tip *Rhamnetum* je verjetno grmiščna združba z vrstama *Frangula alnus* in *Salix aurita*. Jelšev grez (*Alnetum*) je bil razvit sklenjeno okoli barja.

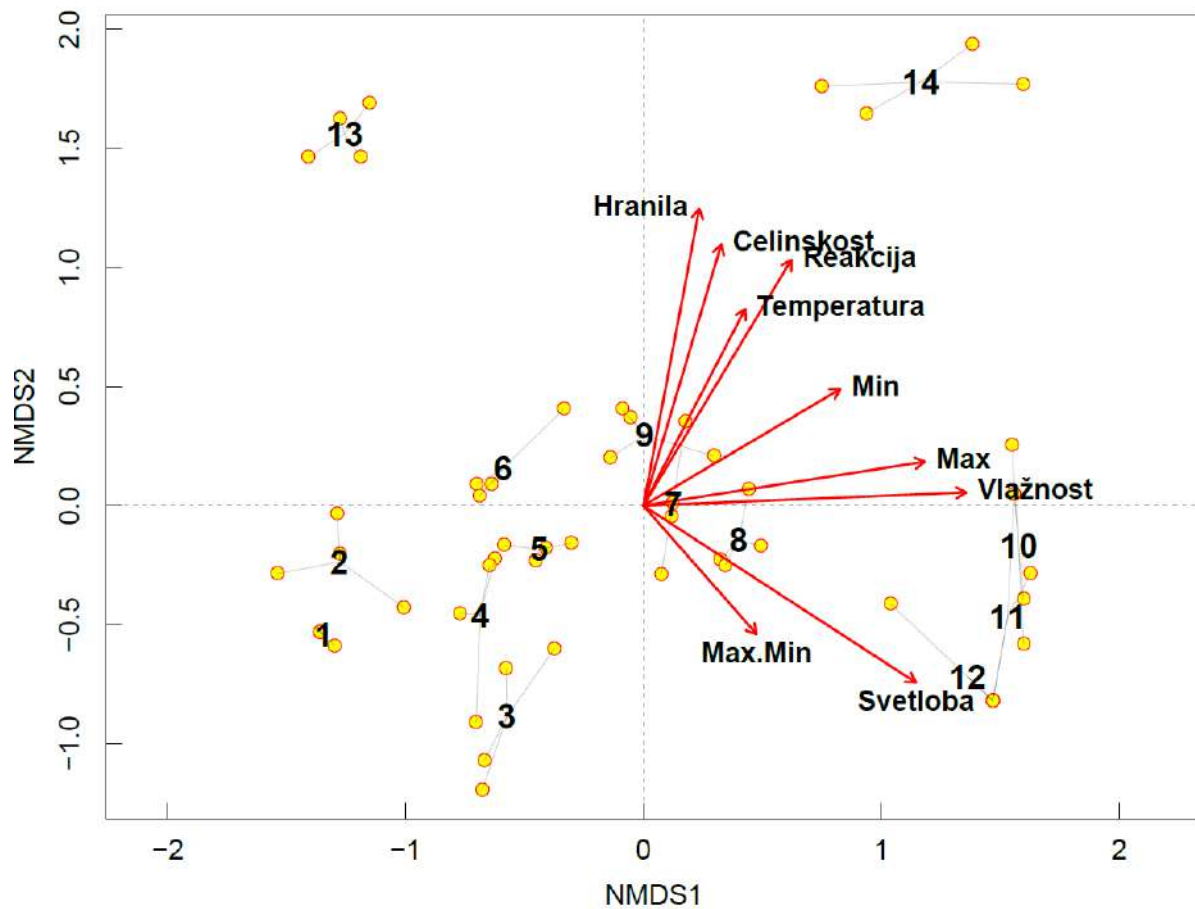
Slika 9: NMDS ordinacijski diagram vegetacijskih popisov na stalnih popisnih ploskvah (mera različnosti Bray-Curtis, stress 0,098). Puščice predstavljajo pasivno projicirane ekološke indikatorske vrednosti in nivo vodostaja (Min, Max, Max-Min). Številke centroidov so enake kot številke stalnih popisnih ploskev v vegetacijski tabeli (Tabela 2). 1–2: sestoji s prevladujočo modro stožko (*Molinietum caeruleae* s.lat.); 3: *Rhynchosporetum albae*, 4: *Eriophoretum*, 5: *Rhynchosporetum albae*, 6: *Molinietum caeruleae* s.lat, 7: *Eriophoretum*; 8: *Rhynchosporetum albae*; 9: *Eriophoretum*; 10–12: *Caricetum rostratae*; 13: *Sphagno-Betuletum*; 14: *Iridetum pseudacori*.

Ordinacijski diagram NMDS (Slika 9) prikazuje floristično podobnost posameznih sestojev na stalnih popisnih ploskvah in variabilnost vegetacije na isti popisni ploskvi med leti 2018-2021 (žarki povezujejo popise iste ploskve s centroidom, ki predstavlja srednjo vrednost med popisi).

Prva os predstavlja gradient vlažnosti. Na desni strani diagrama so sestoji asociacije *Caricetum rostratae* (10-12) in *Caricetum elatae*, na levem delu pa manj časa poplavljeni barjanski sestoji. Najbolj »sušni« sestoji so sestoji asociacij *Molinietum* s. lat. in *Sphagno-Betuletum*. Asociacija *Caricetum elatae* je najbolj bogata s hranili.

Največje spremembe vrstne sestave znotraj popisovanih štirih let so opazne pri popisnih ploskvah 2 (*Molinietum* s. lat), 3 (*Rhynchosporium albae*) in 14 (*Caricetum elatae*), medtem ko je floristična sestava vegetacije na ostalih popisnih ploskvah zelo stabilna.

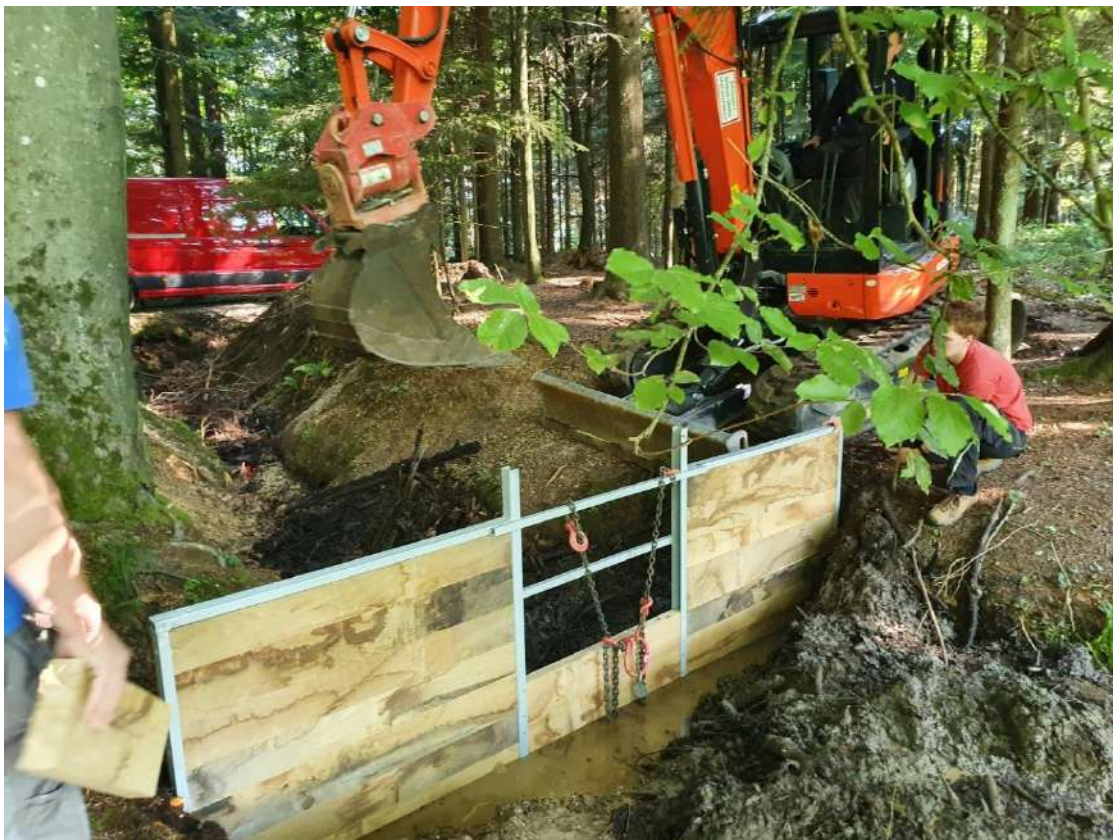
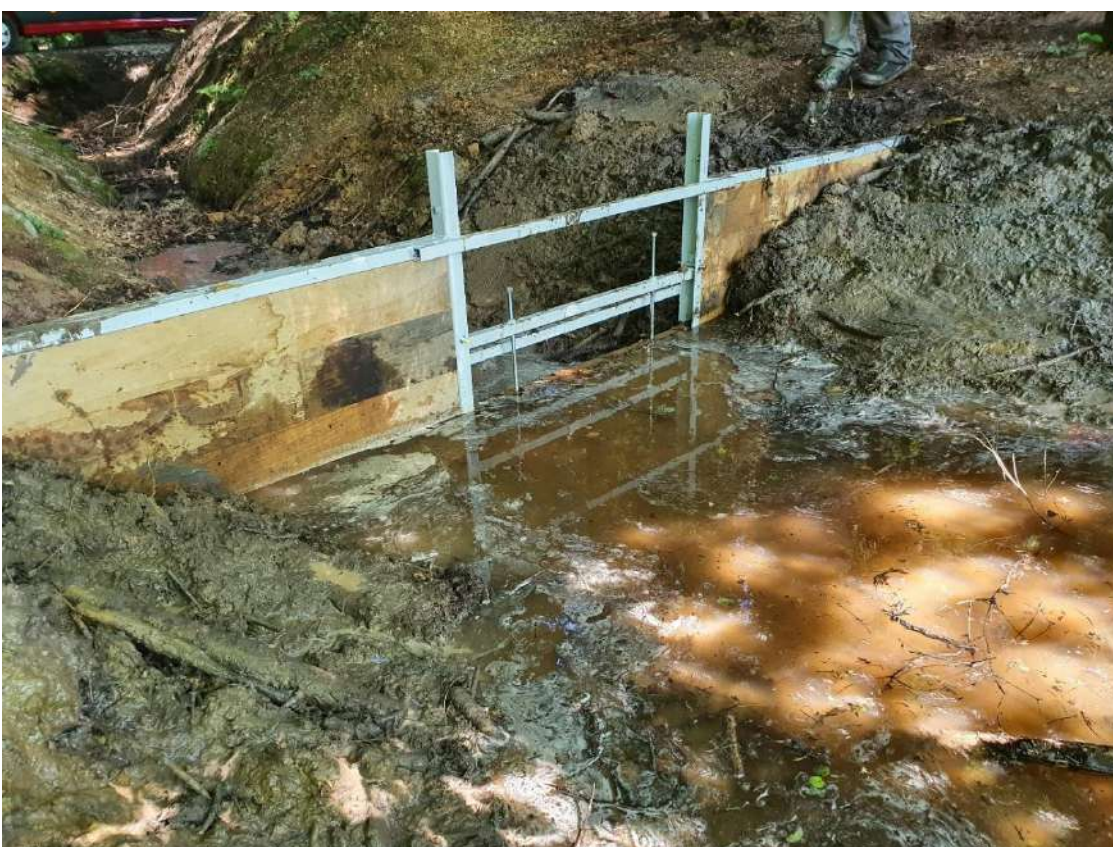
Slika 14: Namestitev vodne zapornice na iztoku barja Mali plac (18.6.2020).

Vodno zapornico smo nameravali namestiti v začetku vegetacijske sezone leta 2020, potem ko bi eno leto (2019) izvajali hidrološke meritve na obstoječem stanju barja, vendar smo jo zaradi epidemije Covid-19 namestili šele 18.6.2020. Pri namestitvi je bil prisoten tudi predstavnik naročnika.

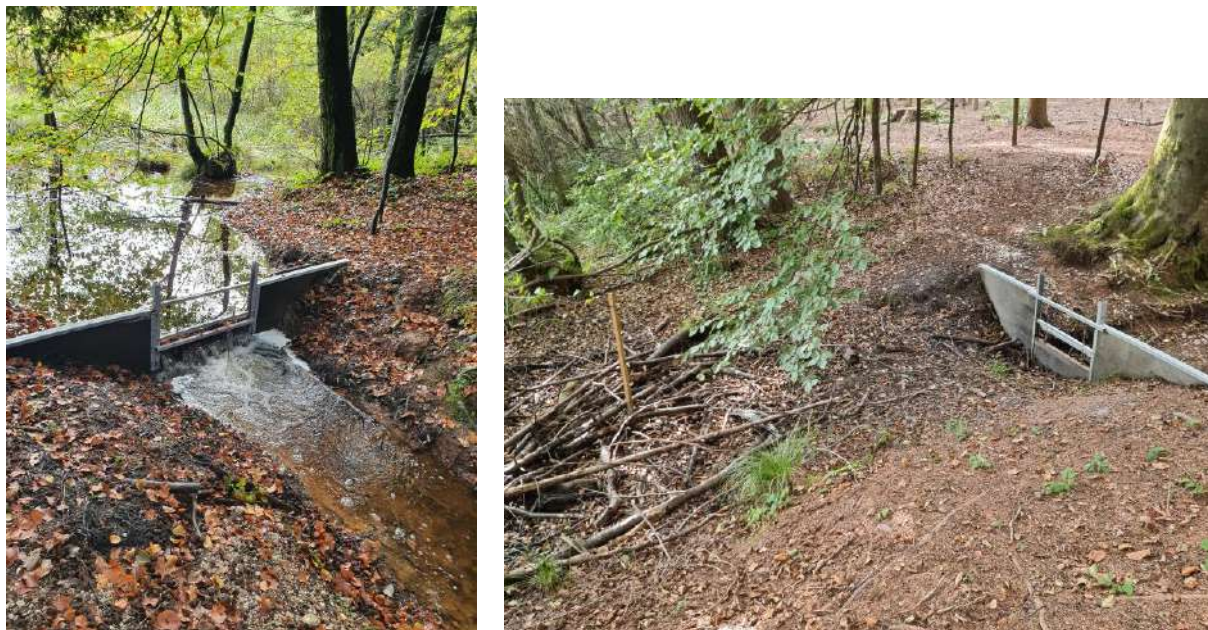
Slika 15: Iztok ob visokem vodostaju (16.10.2020) in suši (22.9.2021).

Izvedba zapornice omogoča upravljalcu z odvzemanjem ali dodajanjem (5–30 cm) lesenih desk v osrednjem delu zapornice (Slika 15) višanje in nižanje nivoja vode v iztoku. Posledično lahko upravljalec do neke mere uravnava zadrževanje vode (t.j. nivo podtalnice) na Malem placu. (Slika 15).

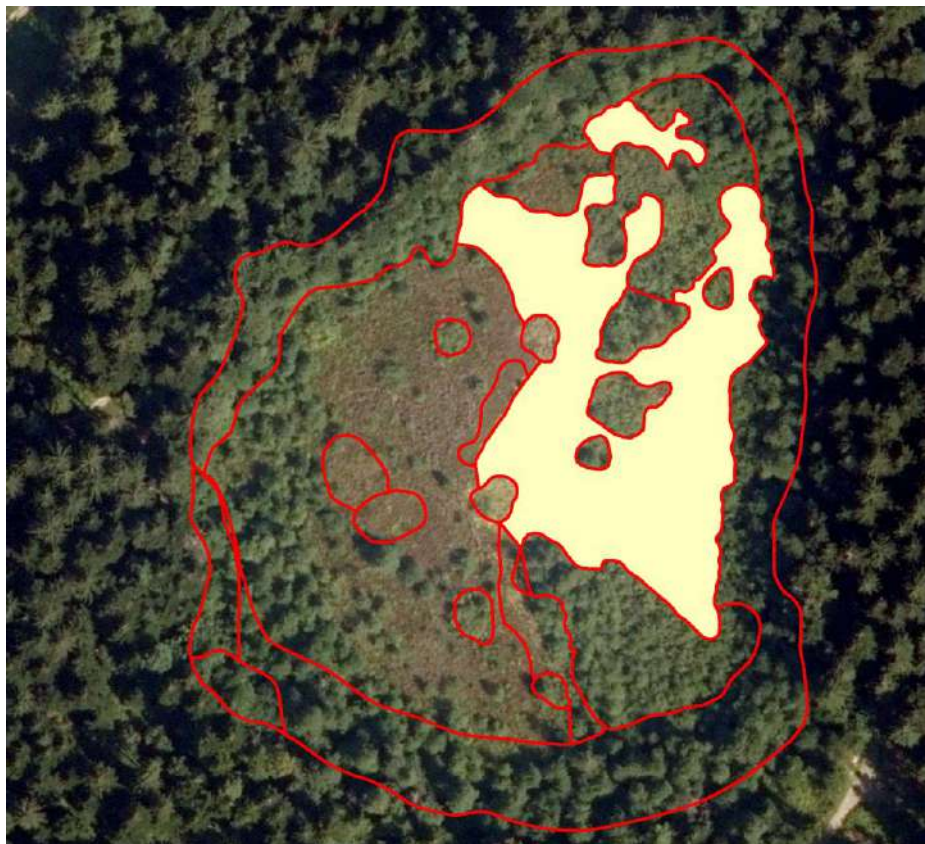
Slika 16: Območje predvidenega odstranjevanja lesnate zarasti.

Kot smo omenili, so se na barjanskem delu območja (Slika 16) začele pojavljati lesnate rastline (navadna krhlika, črna jelša), ki jih je potrebno odstraniti in preprečiti zaraščanje. To je potrebno narediti na način, da bi preprečili še večjo razrast iz panjev (predvsem pri jelši) in da se čim manj vpliva na barjansko vegetacijo (z uporabo mehanizacije, s teptanjem idr.).
