# KONČNO POROČILO

Obnova habitatov koščičnega škratca (*Coenagrion ornatum*) na Ljubljanskem barju

HIDROTEHNIK Vodnogospodarsko podjetje d.o.o., Ljubljana  
Slovenčeva ulica 97, 1000 Ljubljana

**Obnova habitatov  
koščičnega škratca (*Coenagrion ornatum*)  
na Ljubljanskem barju  
– poročilo o nadzoru in izlovu močvirskih sklednic in činkelj  
2019-2021**

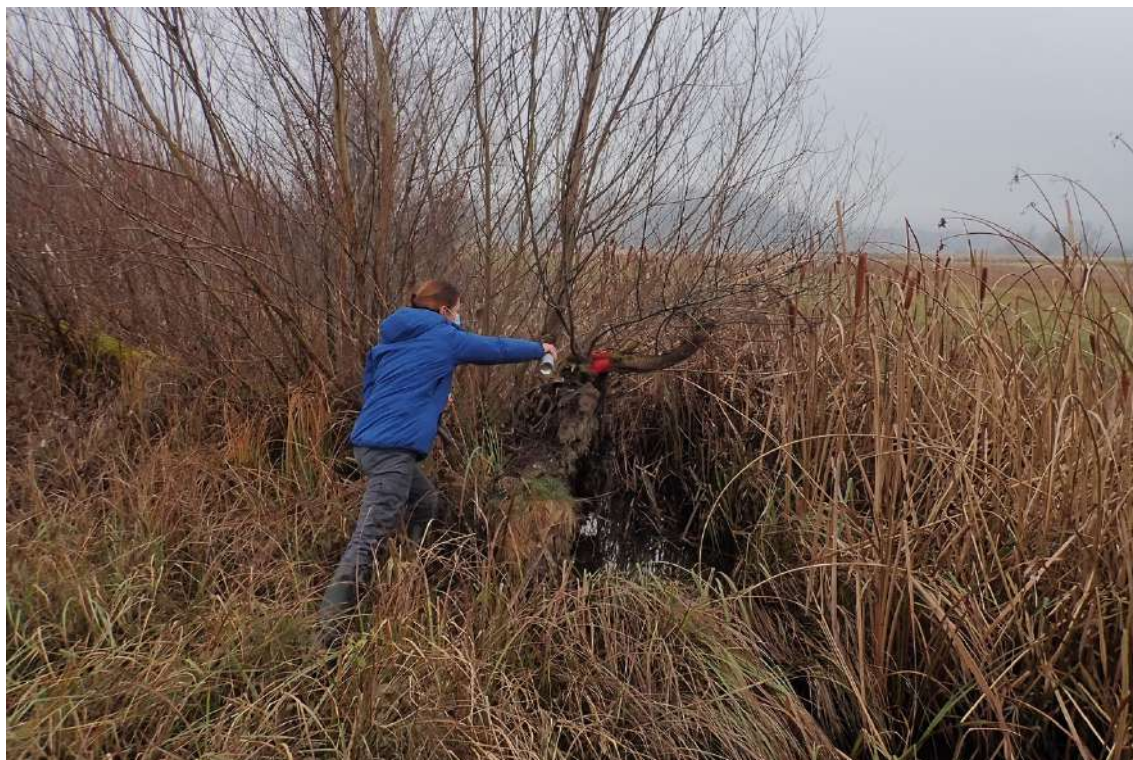
Slika 2. Označevanje izbranih odsekov, jarek Stara Draga, 27. 11. 2020 (foto A. Šalamun).

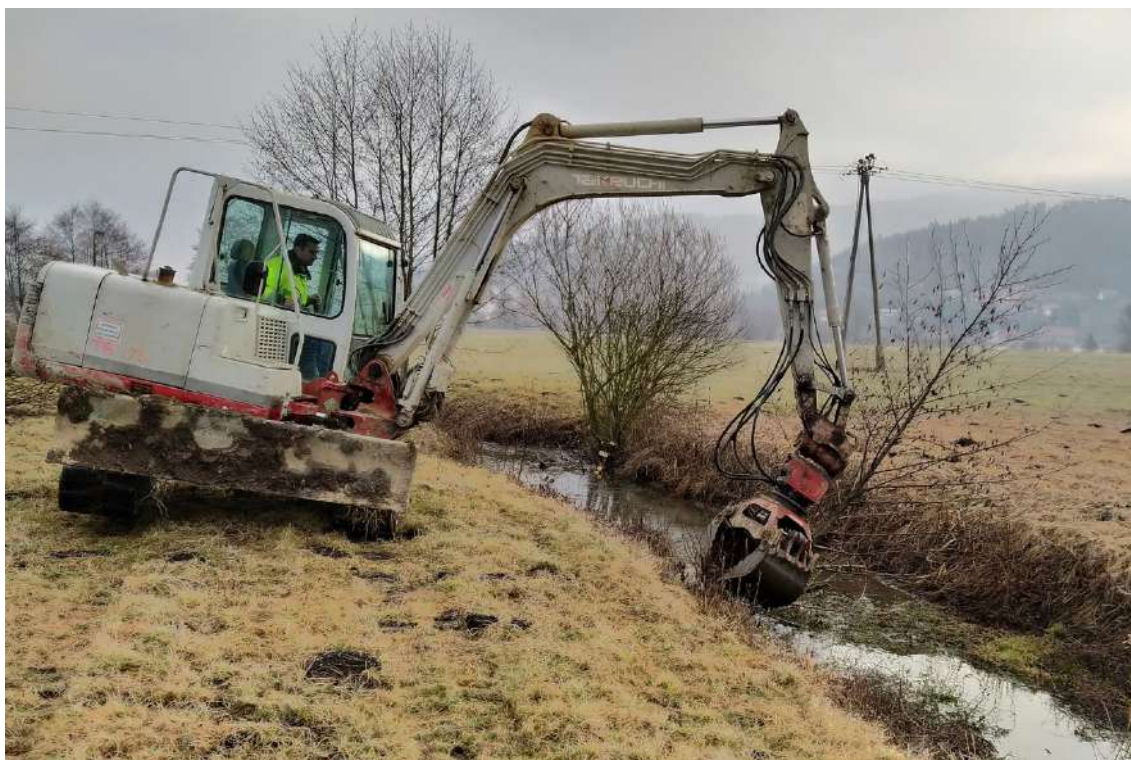
Slika 3. Odstranjevanje grmovja, Štengarjev graben, 23. 1. 2020 (foto A. Šalamun).

Metode izvedbe ukrepov smo prilagajali stanju jarkov in okolice. Na vseh odsekih je bila skladno z dovoljenji in veljavnimi predpisi po potrebi odstranjeno grmovje, medtem ko smo drevesa pustili. S tem smo zagotovili primerno osončenost jarka, ter na odsekih, predvidenih za strojno čiščenje struge (ukrep 2), zagotovili dostop bagru.

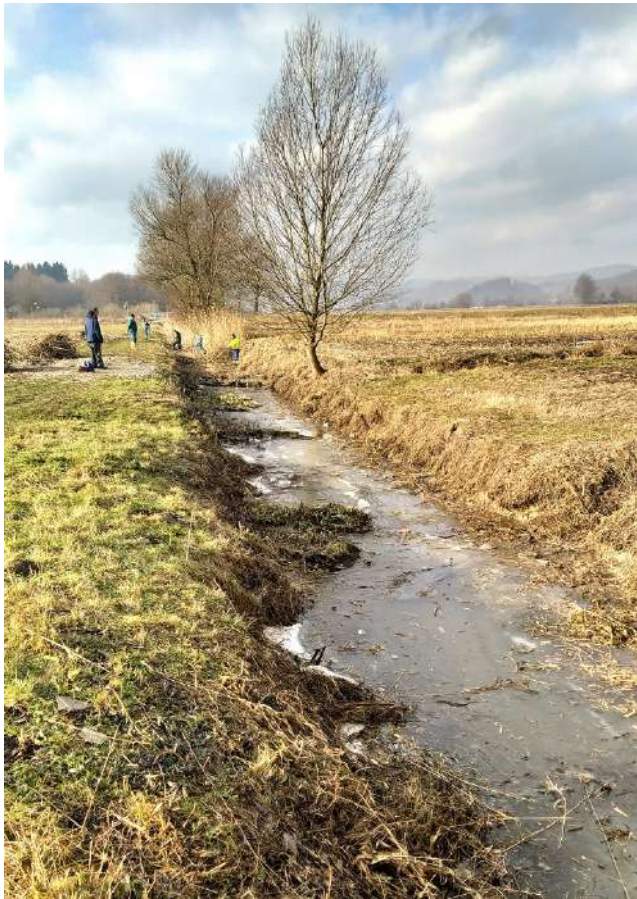
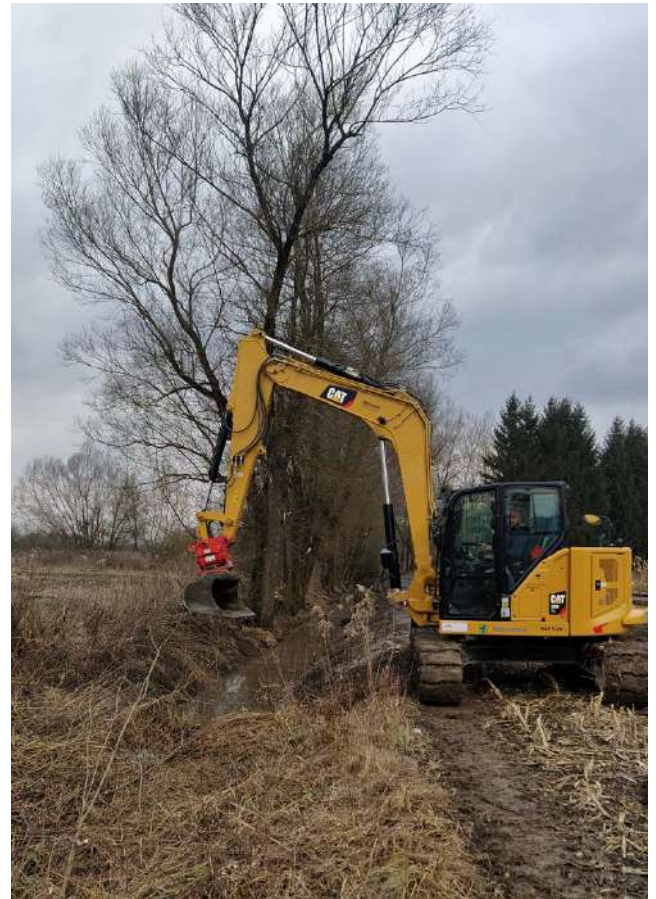
Sliki 4 in 5. Košnja Bluškega jarka, 14. 1. 2020, in strojno čiščenje jarka Zamlaka, 20. 1. 2021. (foto A. Šalamun).

Činklja je bila najdena na enem mestu, osončenem srednjem delu Bluškega jarka (Sliki 4 in 11). Ker je bila na odseku predvidena samo košnja zeljne vegetacije s koso nitkarico, izlov in selitev nista bila potrebna.

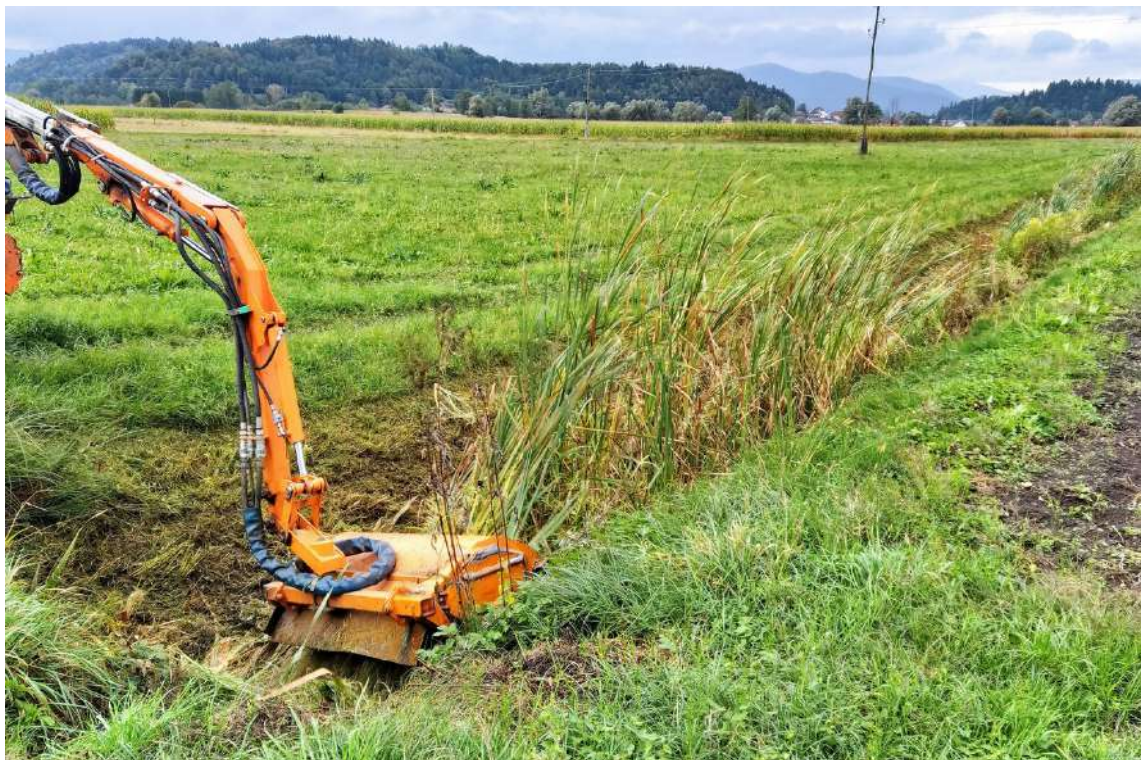
Slika 6. Košnja z mulčanjem, Jarek v Malih Talih, 8. 10. 2021 (foto A. Šalamun).

Največ razlik je bilo med odseki, predvidenimi za košnjo (ukrep 1). Grmovje je bilo požagano z motorno žago, ki smo jo večkrat uporabili tudi za košnjo trstičja. Trstičje je bilo testno odstranjeno tudi z bagrom, vendar brez posega v vodni del jarka. Večje v strugi rastoče grme smo odstranili z bagrom, opremljenim s kleščami. Lažje dostopni jarki so bili lahko pokošeni z mulčarjem, težje dostopna mesta in manjši odseki pa s koso nitkarico.

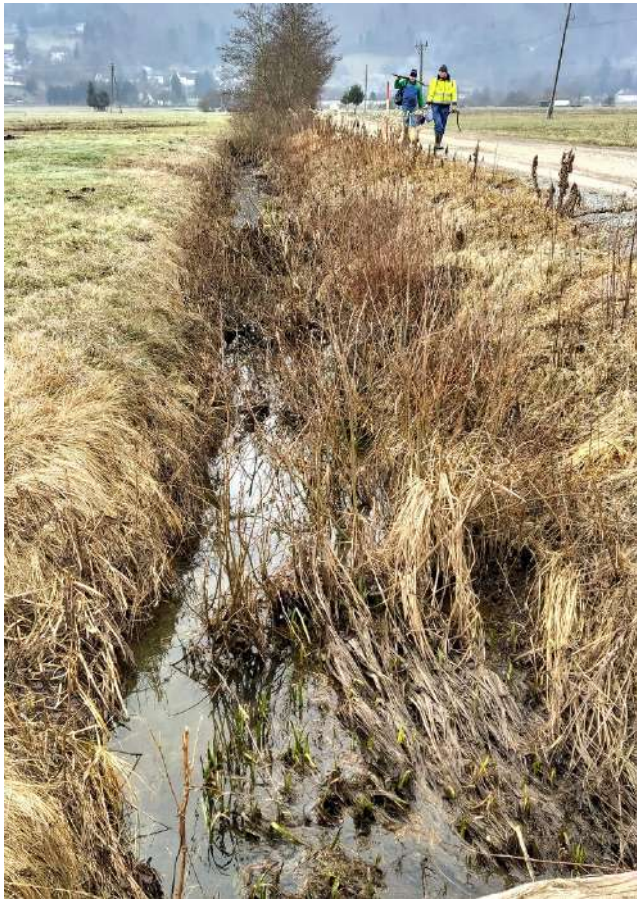
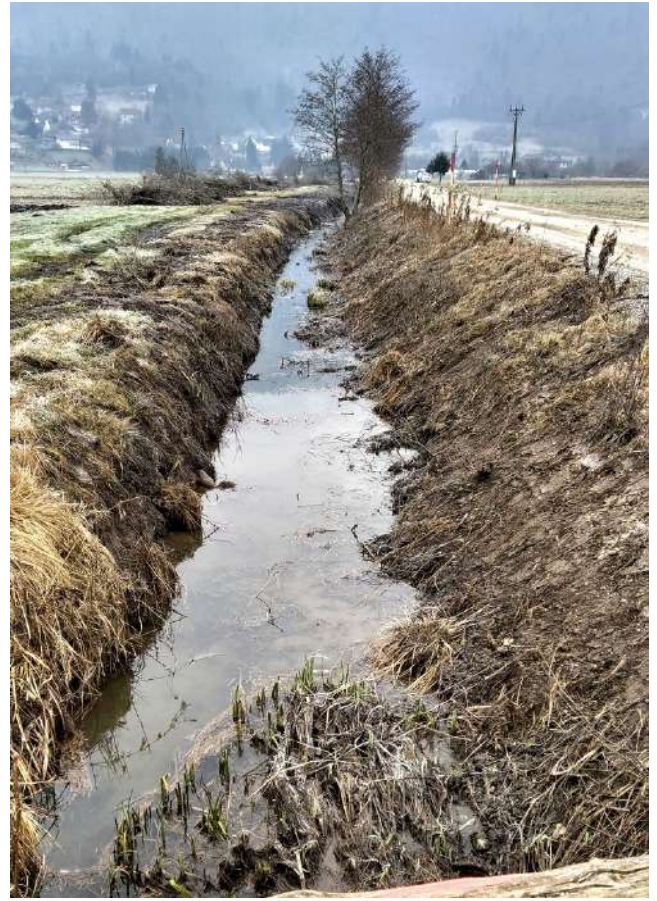
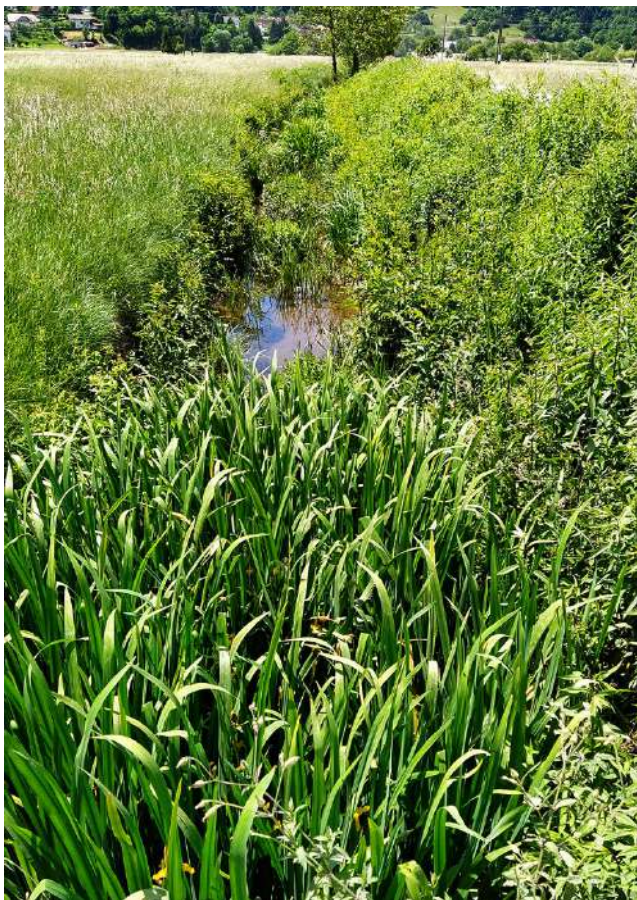
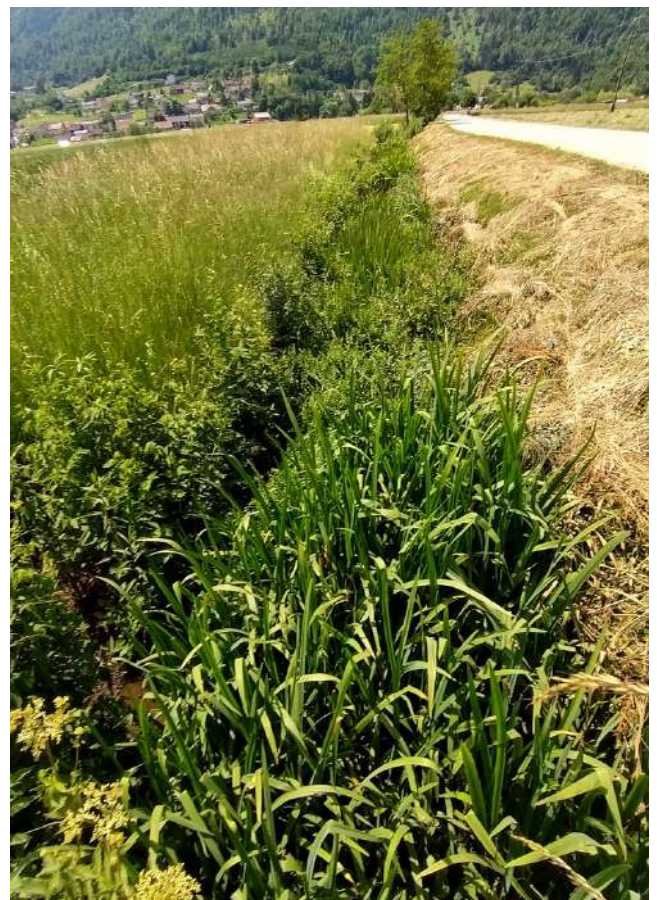
Slike 7-10. Štengarjev jarek, pred in po posegu, 21. 1. in 23. 1. 2020 ter 1. 6. 2020 in 15. 6. 2021 (foto A. Šalamun).

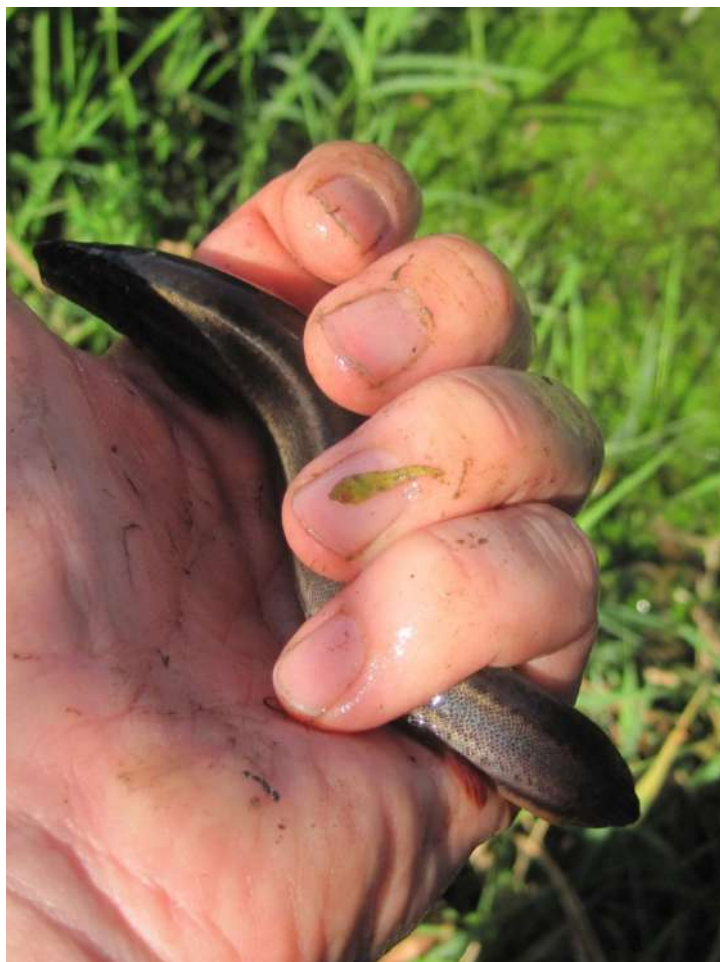
Slika 11. Činklja (*Misgurnus fossilis*), ujeta v srednjem delu Bluškega jarka, 14. 9. 2019 (foto M. Govedič).

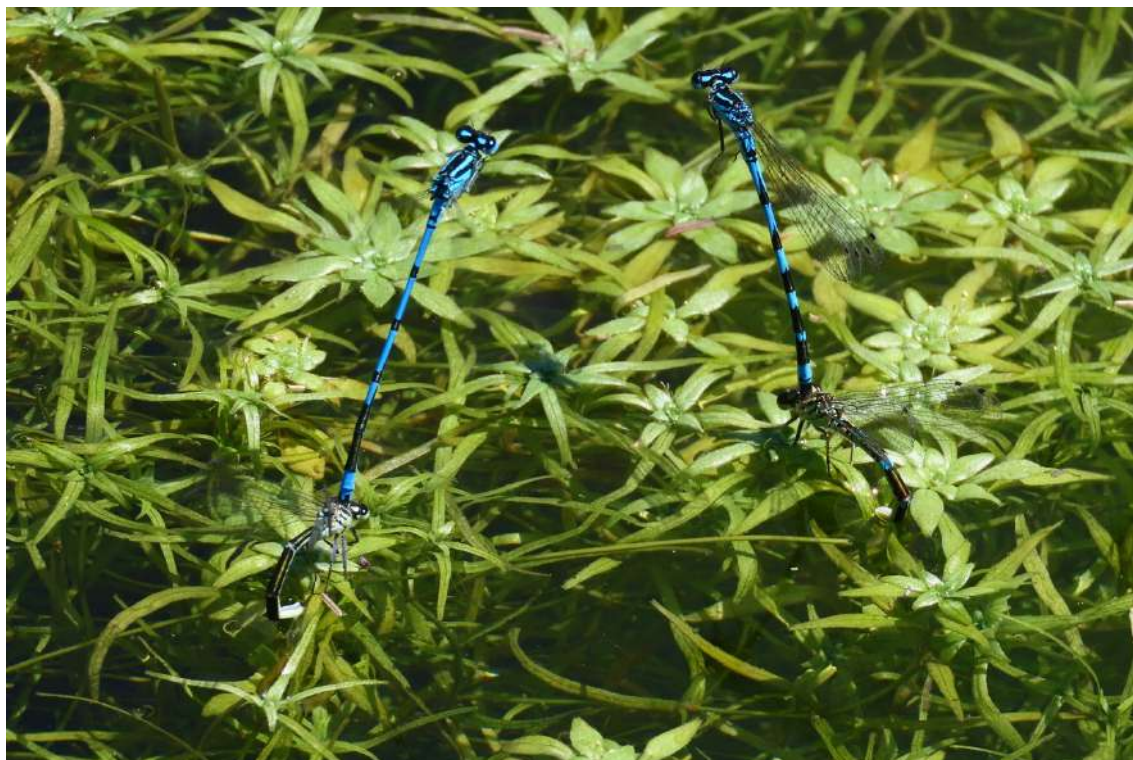
Slika 12. Para travniškega (*Coenagrion puella*) in koščičnega škratca (*C. ornatum*) med odlaganjem jajčec v žablji las (*Callitriche* sp.) na februarja 2021 očiščenem Šalčkovem grabnu, 1. 6. 2021 (foto A. Šalamun).
